Порядок установки, следующий:

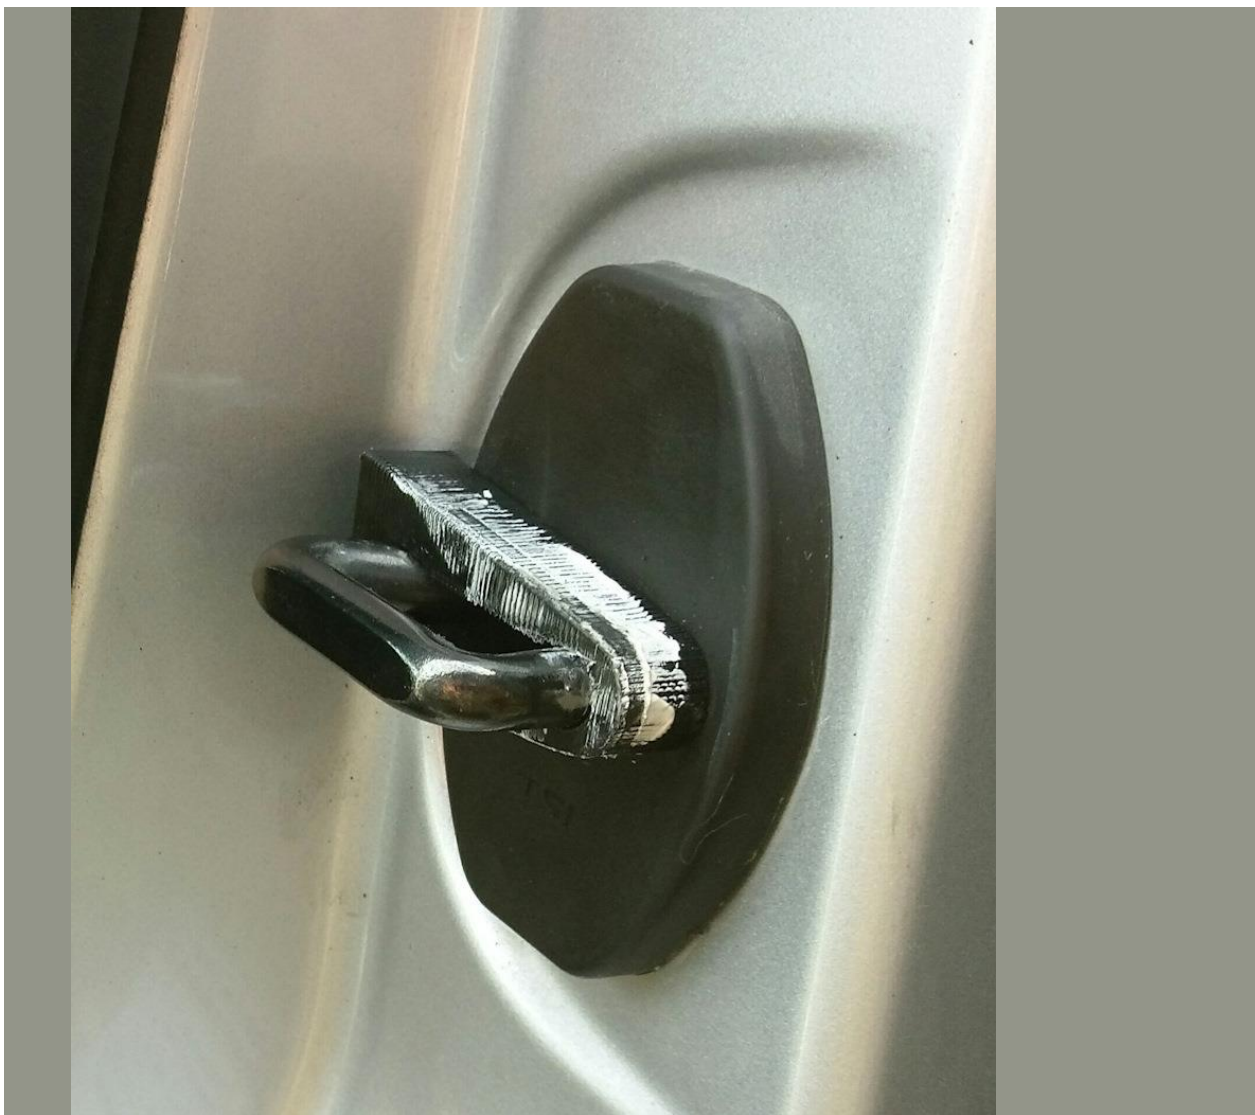
2. Смазать демпферы в месте контакта с корпусом замка. Любой смазкой, которая нравится

Демпферы одеваются на ответные части дверей и как-бы распирают клином корпус замка создавая доп. опору двери и препятствуя её смещению.

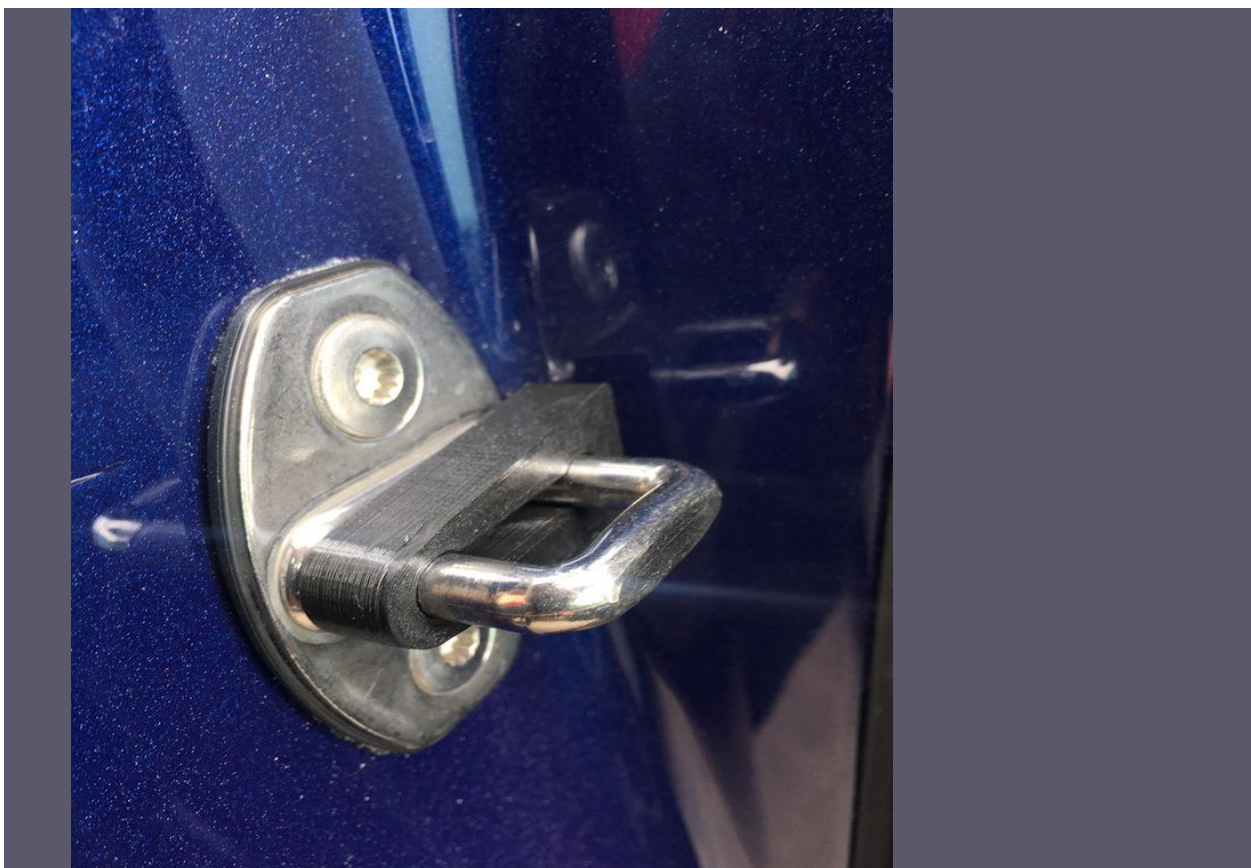
Здесь видно состояние верхней кромки демпфера после непродолжительной эксплуатации:

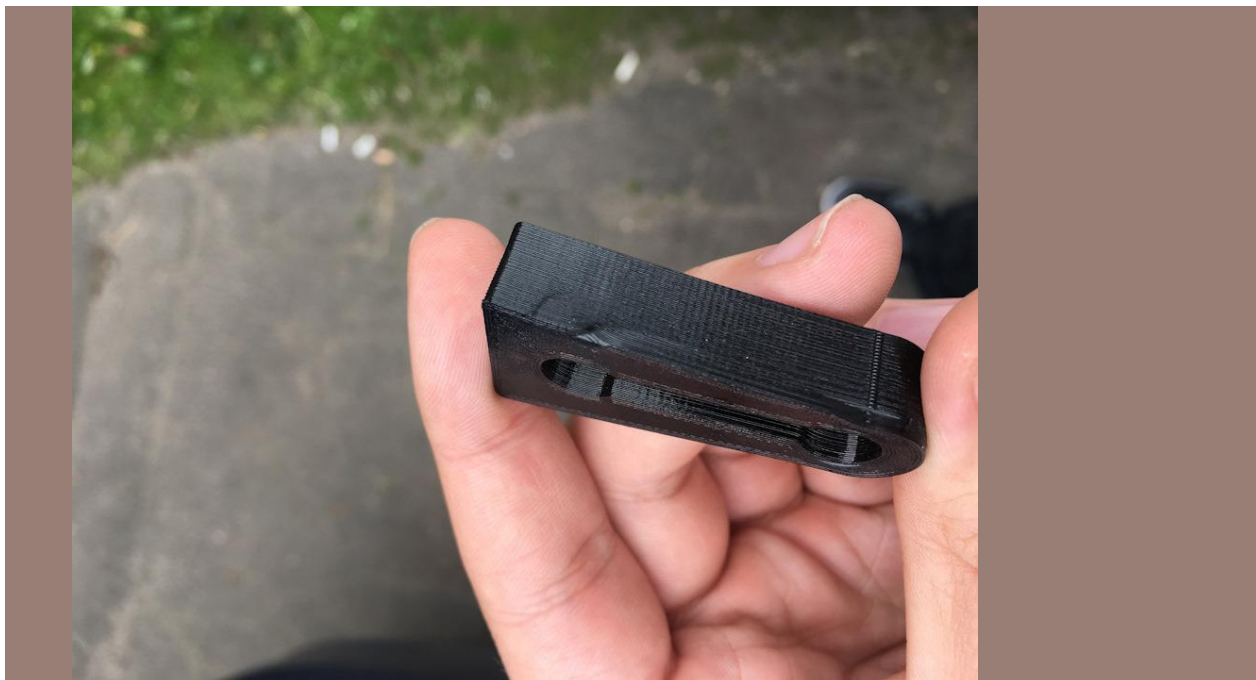
Здесь видно состояние нижней кромки демпфера после непродолжительной эксплуатации

Как видно снизу её сильно сдавило. Значит ответная часть замка смещена вниз. Причем задняя часть смещена больше.

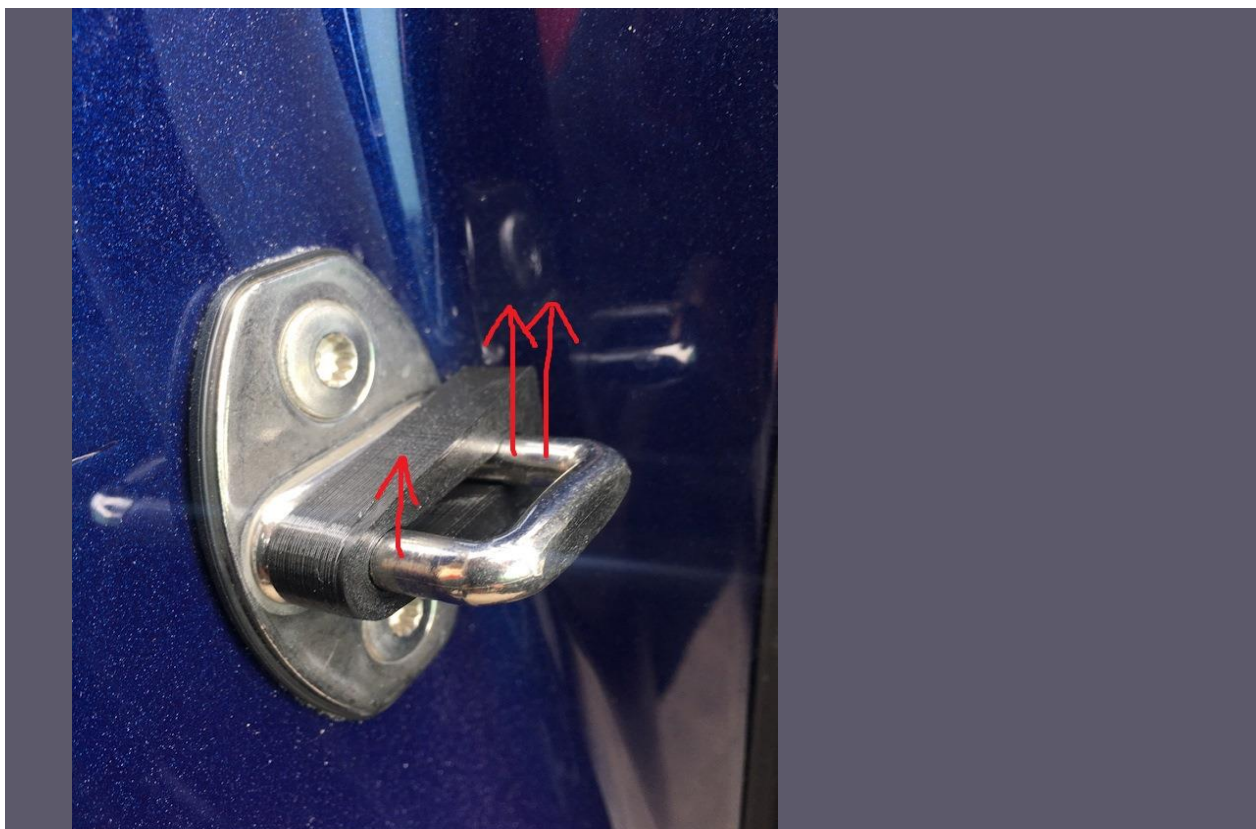
А здесь указано в каком направлении проводить коррекцию.

Чтобы увидеть деформации достаточно пару раз закрыть дверь и даже по следам, оставленным на смазке, Вам будет ясна необходимость регулировки
